Stolpdetail binnendraaiende deur

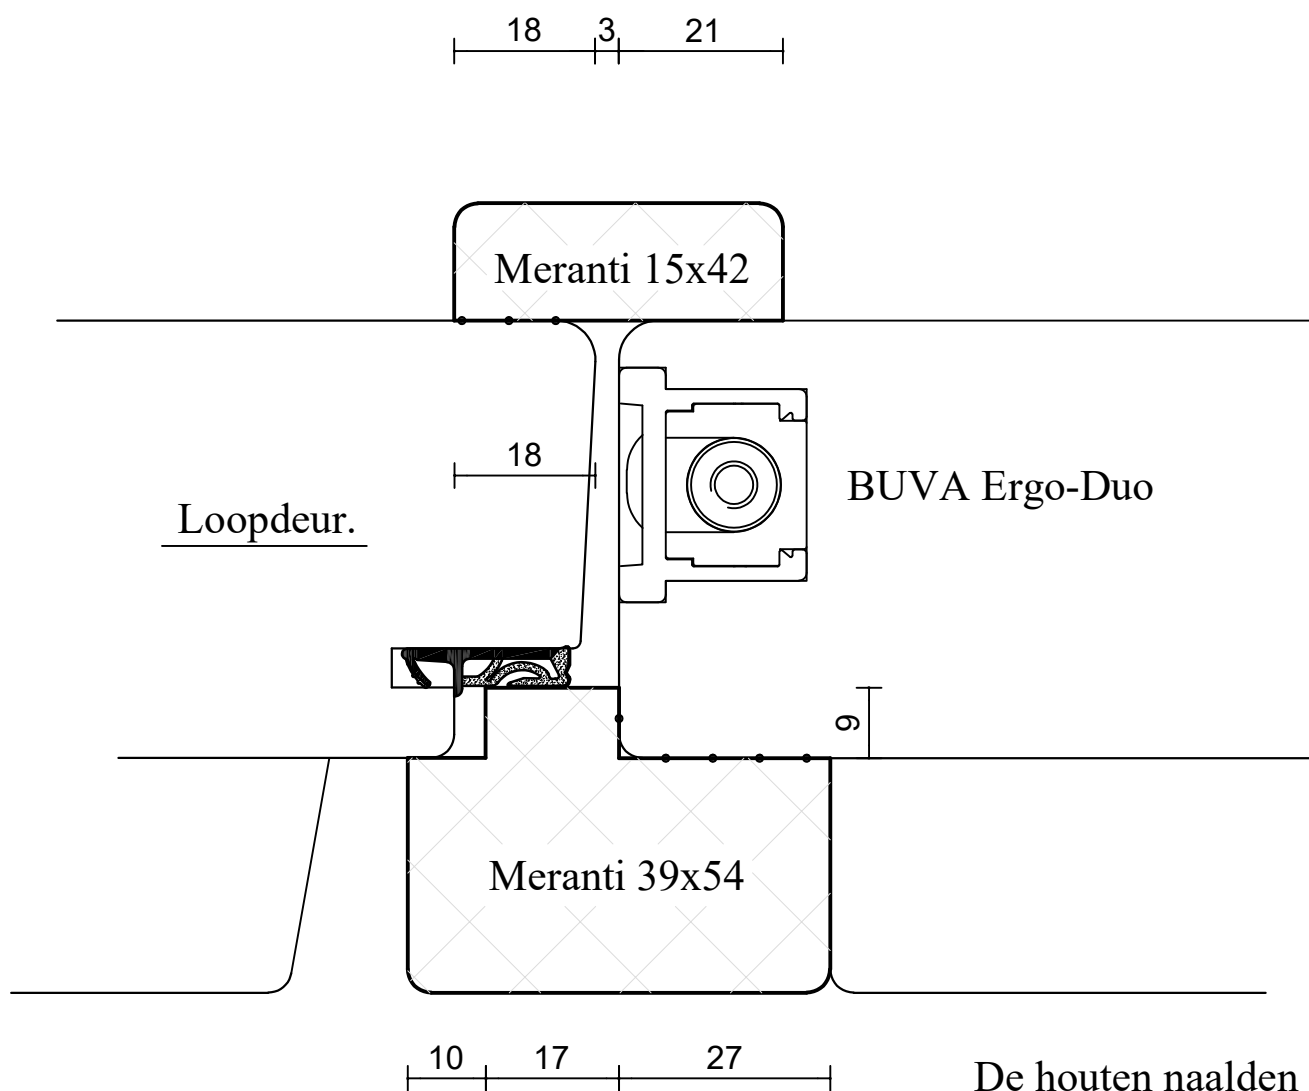
De houten naalden moeten gelijmd worden.

BUITEN.

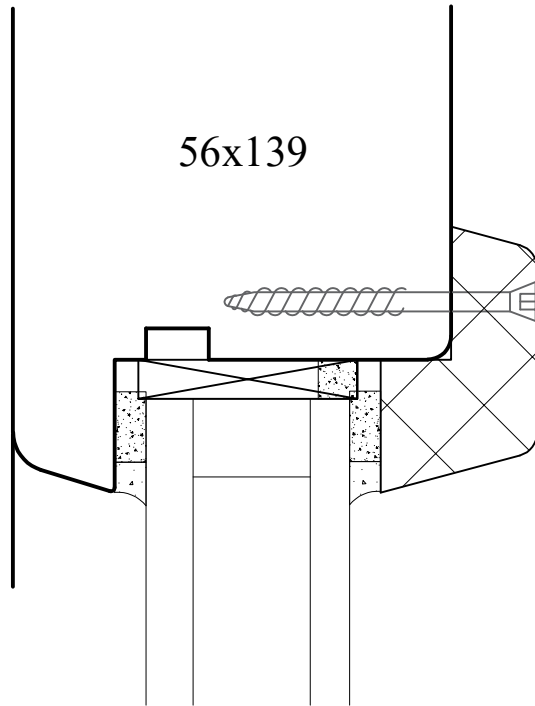
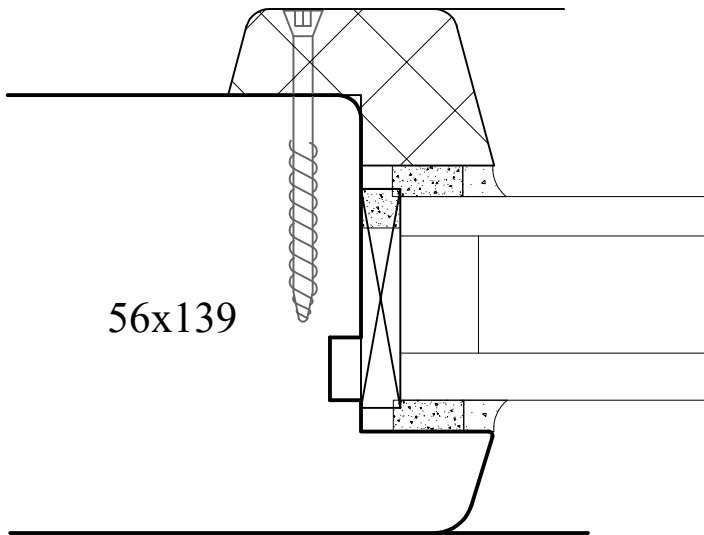
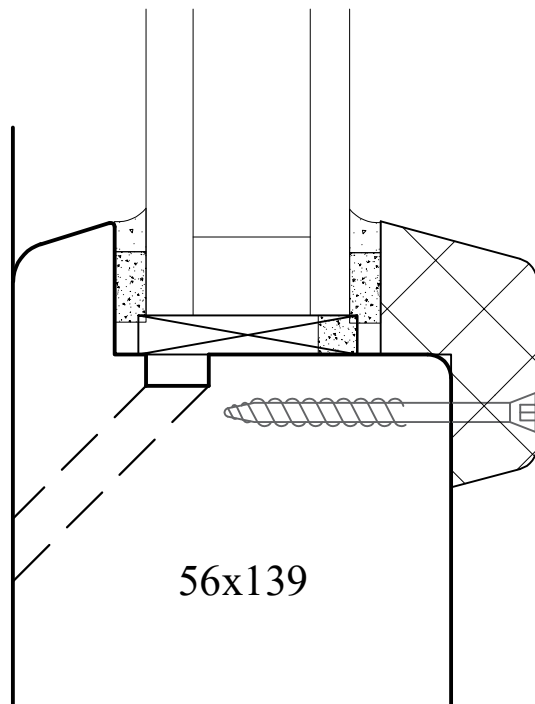
Binnenbeglazing Deur
HR++ Dubbelglas

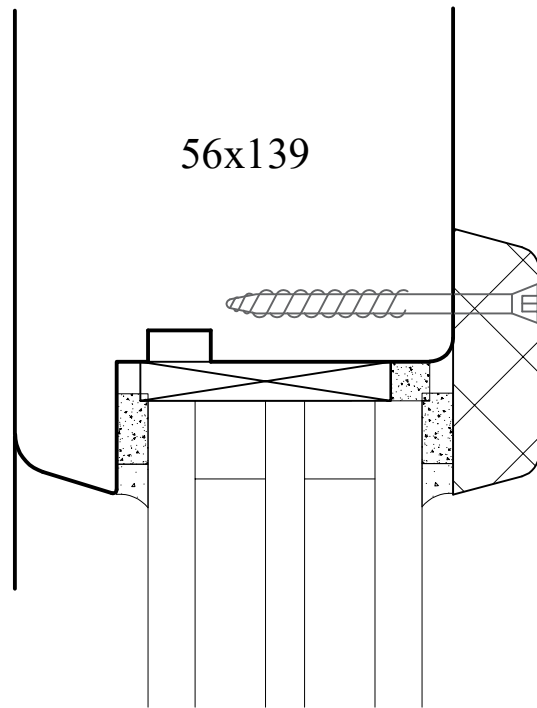
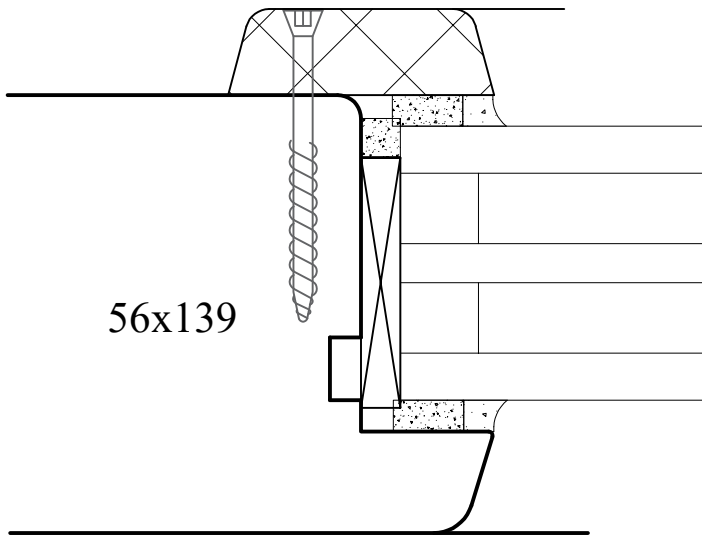
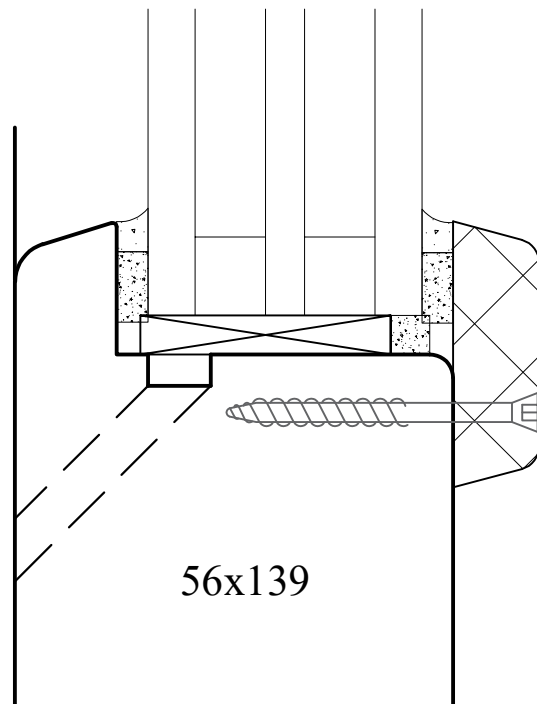
Binnenbeglazing Deur
HR+++ Triple glas
